Клинические примеры

NB! Все клинические примеры отцифрованы с фотослайдов и не подвергались никакой компьютерной обработке (кроме кадрирования)

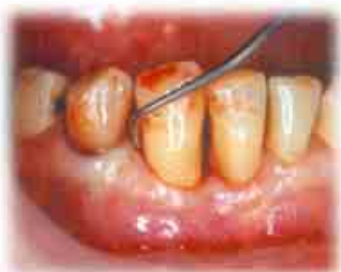
Клиническая картина у 44, 43, 42 до операции. Пародонтальный зонд проникает в зубодесневой карман на всю длину. Глубина кармана свыше 10 мм. Изначальная рецессия у 43 – до 4 мм, у 42 – до 3 мм.

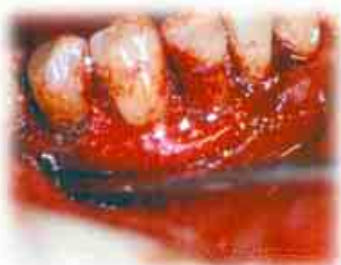
Зафиксирована мембрана, проведена подсадка материала Bio-Oss. У 44 фиксация мембраны титановым винтом.

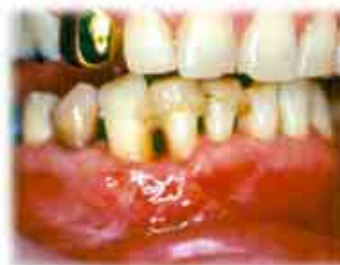
Клиническая картина через 6 месяцев после операции. Костная деструкция не определяется. Пародонтальный карман до 1 мм. Итоговая рецессия на дооперационном уровне.

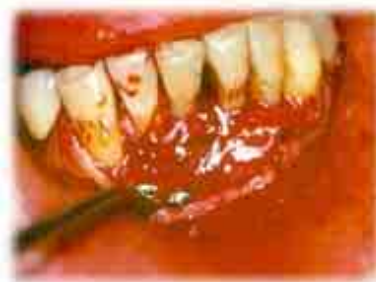
Мембрана зафиксирована титановыми винтами, проведена подсадка материала Bio-Oss. Изначальная рецессия на 41 – 2 мм, 31, 32 – 3 мм.

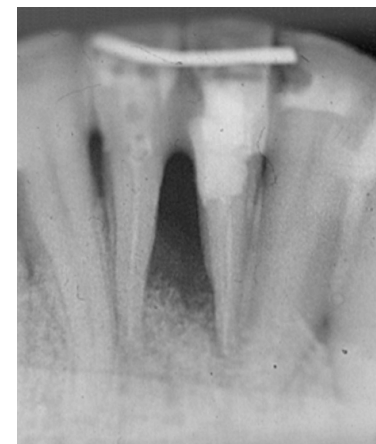
Через 6 месяцев после операции. Наблюдается восстановление кости до 1/4 длины корня.

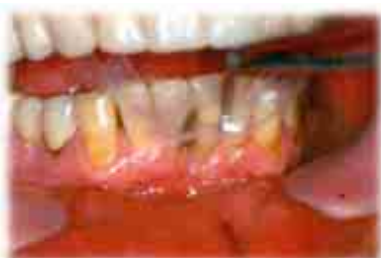
Зубы расшинированы. На зубы надеты две мембраны (рабочая и запасная). Повторное шинирование жесткой конструкцией с внутренним армированием ортодонтической проволокой для исключения послеоперационной подвижности и возможного разрыва связей – подсадочный материал – корень зуба.

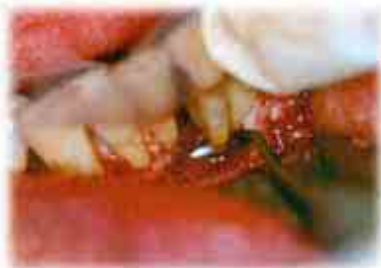
Откинута слизисто-надкостничные лоскуты. Под корень зуба 31 введен инструмент с целью демонстрации, что зуб находится вне кости.

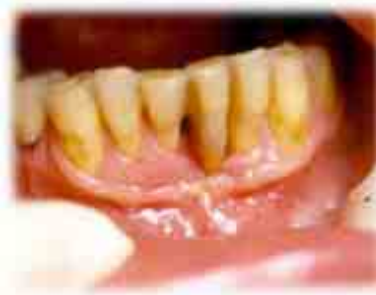
Через 6 месяцев после операции. Несмотря на косметические недостатки, решен главный вопрос – (возможно, впервые) удалось восстановить высоту альвеолярного отростка и частично (на 1/4 длины корня) погрузить зуб в кость. Повторными операциями можно в дальнейшем полностью восстановить анатомию альвеолярного отростка, существовавшую до пародонтита.

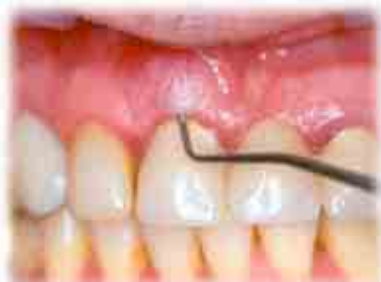
Клиническая ситуация у 11 до операции. Пародонтальный зонд проникает в зубодесневой карман на всю длину (глубина пародонтального кармана свыше 10 мм)

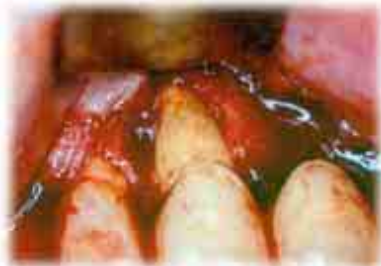
Откинута слизисто-надкостничная лоскут. Полное отсутствие кости с вестибулярной поверхности 11.

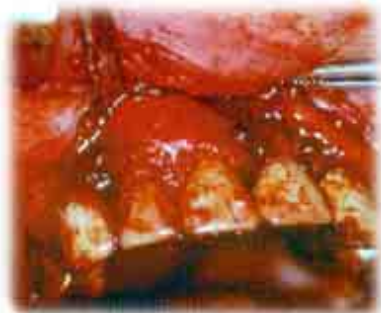
Зафиксирована мембрана, проведена подсадка материала Bio-Oss

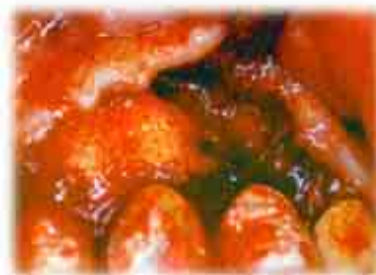
Сразу после удаления мембраны (через 1,5 мес. после установки). Костноподобный блок из Bio-Oss.

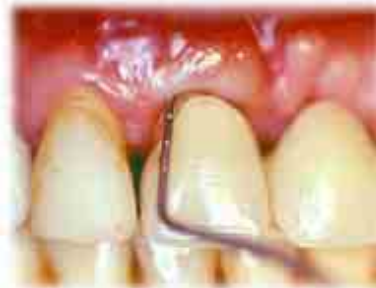
Клиническая картина через 4 месяца после операции. Рецессия у 11 – до 1 мм. Пародонтальный карман – до 4 мм. Реальный прирост костной ткани – свыше 6 мм.
